MJ (8極8心RJ45)

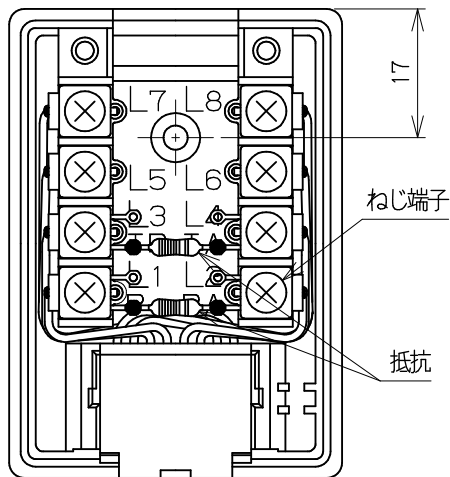
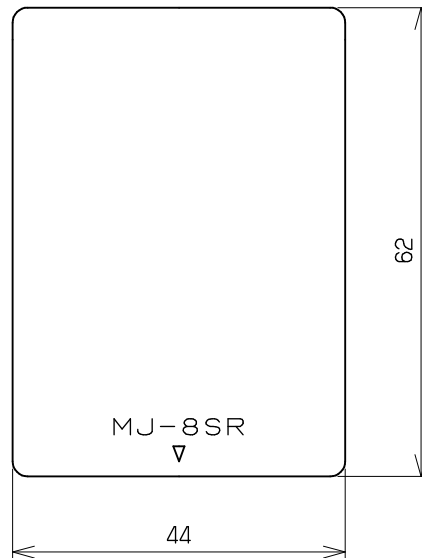
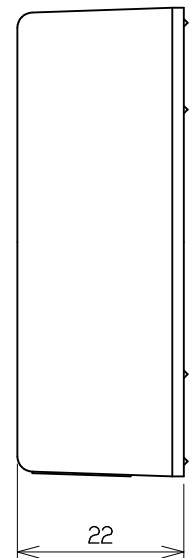
カバを外した状態

L5 L3 L2 L7
L6 L1 L4 L8

添付ねじ

- L1-L2間に抵抗 (100Ω 1/4W) が接続されています。
- L3-L4間に抵抗 (100Ω 1/4W) が接続されています。
