NMJ-22C

カバを外した状態

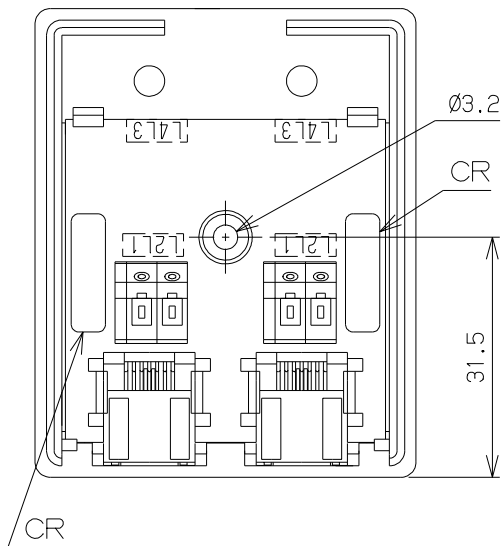
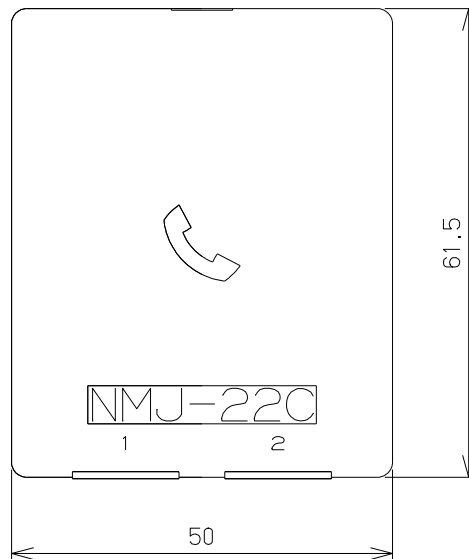
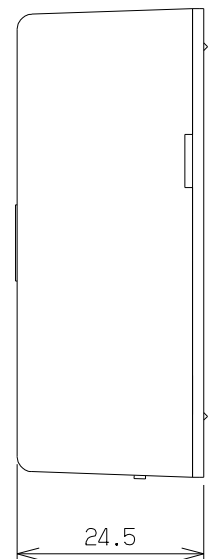
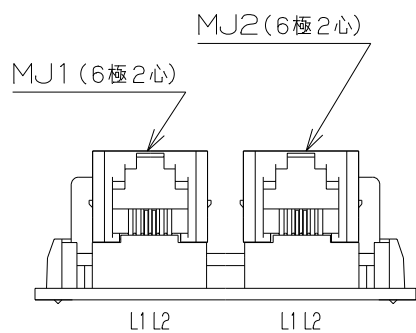
- MJ1 および MJ2 の L1 - L2 間に CR $\left(\begin{array}{l} 0.27\mu\text{F} \quad 100\text{k}\Omega \\ 250\text{V} \quad 1/4\text{W} \end{array} \right)$ が接続されています。

添付ねじ (丸木ねじ 3.1x20)
