NMJ-42C

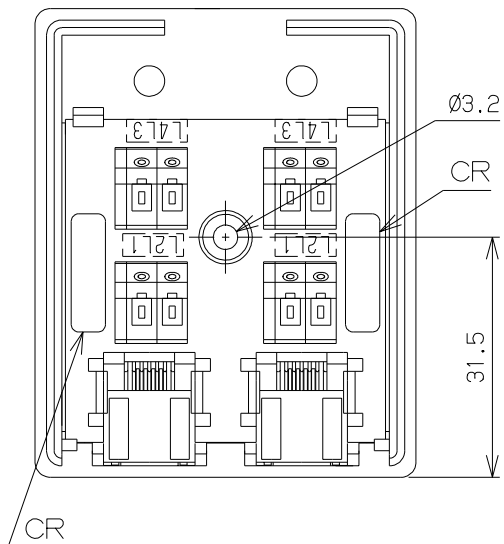
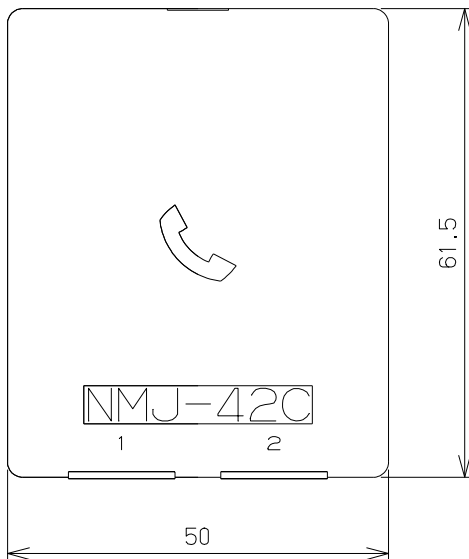
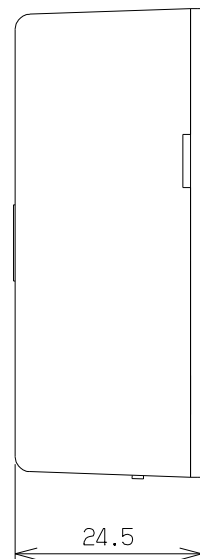
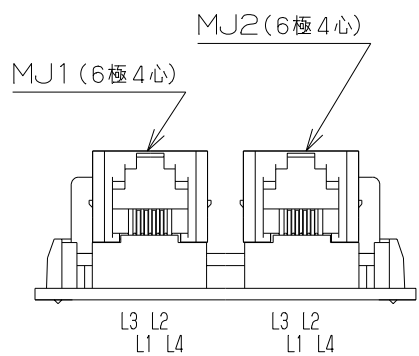
カバを外した状態

• MJ1 および MJ2 の L1 - L2 間に CR $\left(\begin{array}{c} 0.27\mu\text{F} \quad 100\text{k}\Omega \\ 250\text{V} \quad 1/4\text{W} \end{array} \right)$ が接続されています。

添付ねじ (丸木ねじ 3.1x20)
