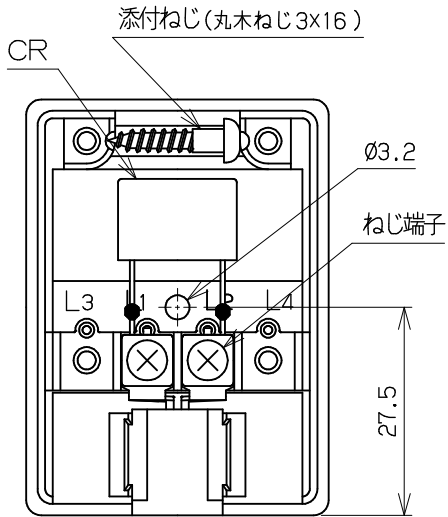
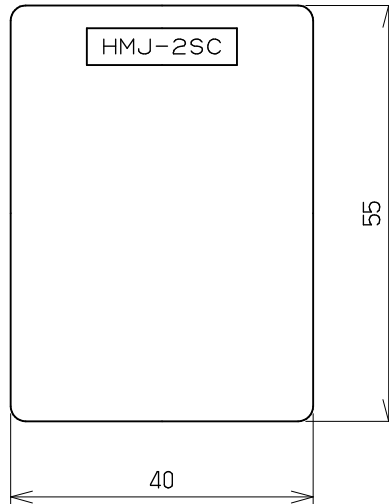
カバを外した状態

MJ(6極2心)

- L1-L2間にCR  $\left( \begin{array}{l} 0.27\mu\text{F} \\ 250\text{V} \end{array} \begin{array}{l} 100\text{k}\Omega \\ 1/4\text{W} \end{array} \right)$  が接続されています。
