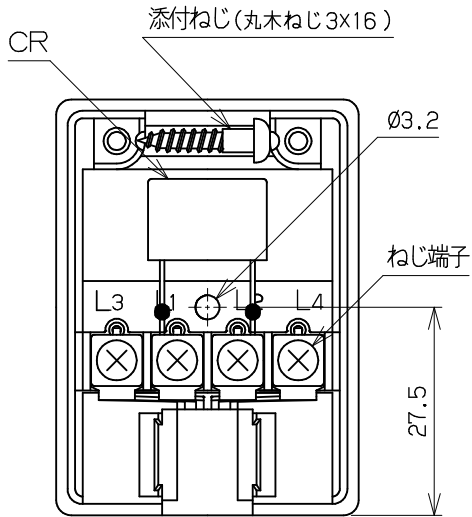
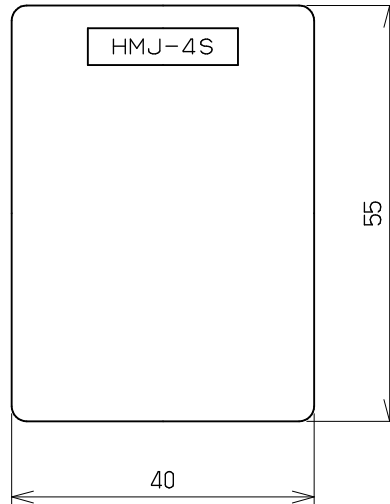
カバを外した状態

MJ(6極4心)

- L1-L2間にCR $\left(\begin{array}{l} 0.27\mu\text{F} \\ 250\text{V} \end{array} \begin{array}{l} 100\text{k}\Omega \\ 1/4\text{W} \end{array} \right)$ が接続されています。
