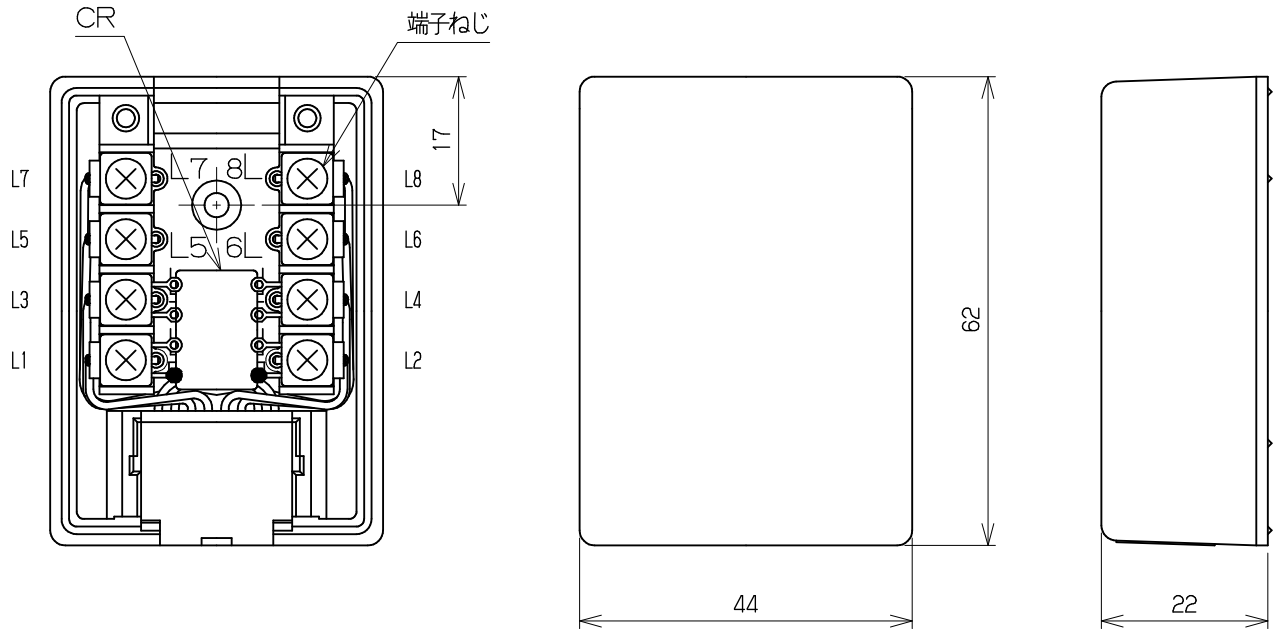
カバーを外した状態

MJ (8極8心RJ45)

- L1-L2間にCR (  $\begin{matrix} 0.27\mu\text{F} & 100\text{k}\Omega \\ 250\text{V} & 1/4\text{W} \end{matrix}$  ) が接続されています。
